Nr. 11 / 2011

REPORT

Ammoniak-Beständigkeit von monokristallinen PV-Modulen in der realen Atmosphäre eines Schweinestalls.

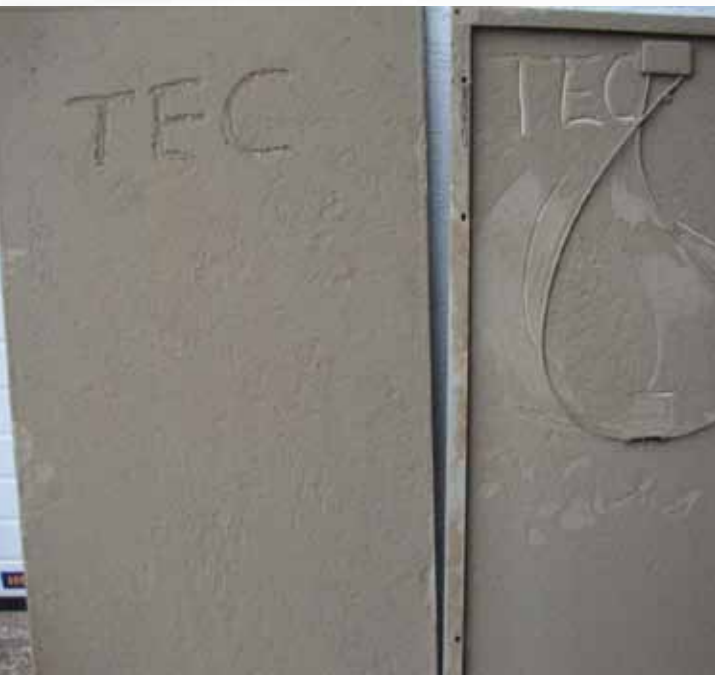
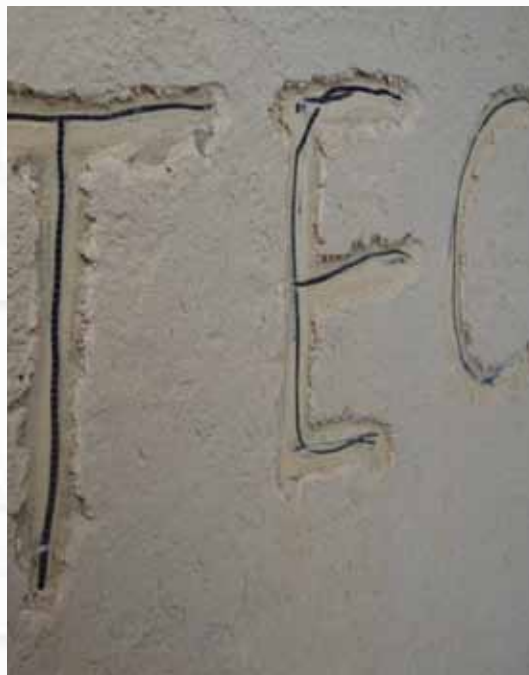
Abb. 18 und 19: Schmutzschicht nach 6 Monaten

Nach dem vorgesehenen Zeitraum wurden die beiden Module aus dem Schweinestall entfernt und zu einer Untersuchung in das TEC-Institut gebracht. Mittlerweile hatte sich eine ca. 1 cm dicke Staubschicht auf die nach oben zeigende Modulseite gelegt (siehe Abb. 18 und Abb. 19). Die Unterseiten dagegen waren nicht stärker verschmutzt als es nach ca. 4 Wochen der Fall war (siehe Abb. 16).

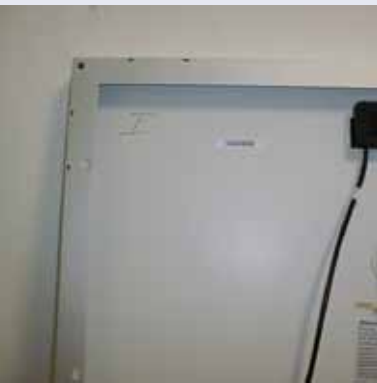
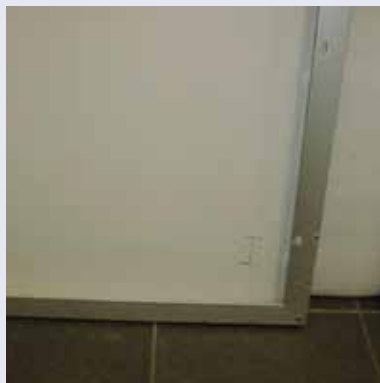
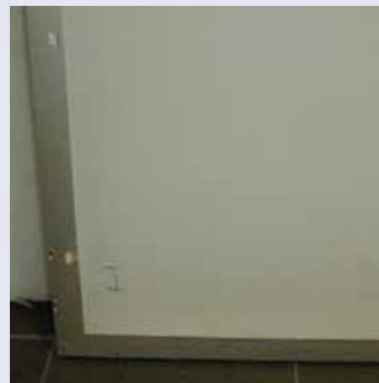
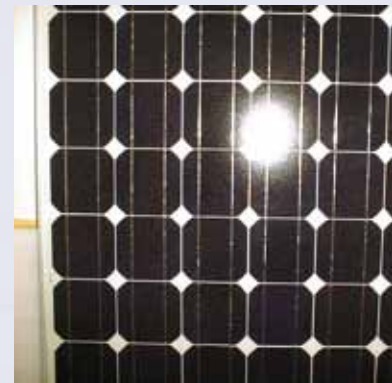
Abb. 20 bis 23: Ausgangszustand des Moduls AS M 180

Nachdem beide Module gründlich gereinigt wurden, ergab die optische Untersuchung, dass nach 6 Monaten im Schweinestall keinerlei Schäden zu erkennen waren: weder die Aluminium-Rahmen, noch die Rückseiten-Folien, Frontgläser, Anschlussdosen, Kabel, Stecker, Silikondichtungen zeigten Anzeichen von Korrosion (siehe Abb. 20 bis 27).

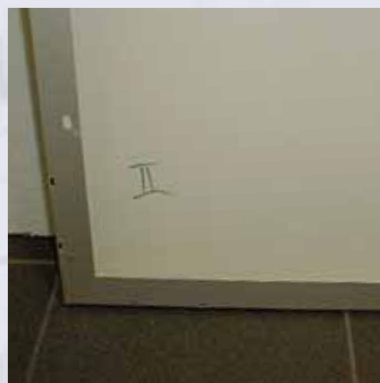
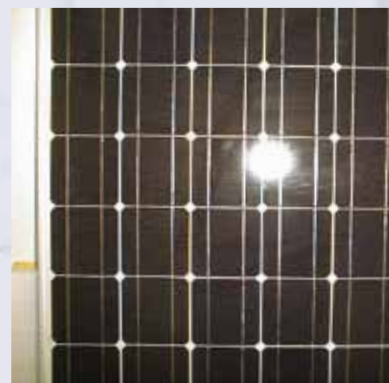
Abb. 24 bis 27: Ausgangszustand des Moduls AS M 180

Bei Abb. 24 sind sehr deutlich drei bräunliche Flecken im Bereich zwischen der grünen Ziffer ‚römisch II‘ und dem rechten Bildrand zu erkennen. Diese Flecken wurden durch Klebebänder verursacht mit denen ein A4-Notiz-Blatt, lange vor dem Start der Versuchsreihen,

an dem Modul befestigt war. Bei genauem Hinschauen sind diese drei Flecken – allerdings wesentlich heller – auch auf Abb. 5 zu erkennen. Die bereits vor längerer Zeit entfernten Klebebänder, hinterließen auf der Modulrückseite Kleberreste, die mit den Umgebungsbedingungen im Schweinestall reagiert hatten und sich bräunlich verfärbten. Dagegen zeigten alle Modul-Komponenten selbst keinerlei Veränderungen.

Interessant ist in diesem Zusammenhang der Vergleich von Abb. 5 mit Abb. 24:
