Nr. 11 / 2011

# REPORT

**Ammoniak-Beständigkeit von monokristallinen PV-Modulen in der realen Atmosphäre eines Schweinestalls.**

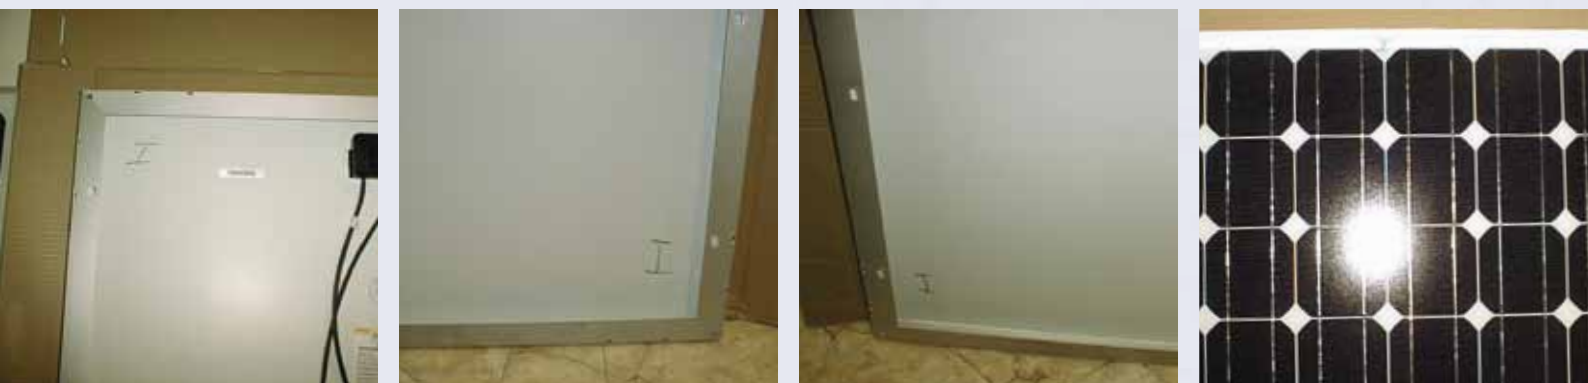
Abb. 1 bis 4: Ausgangszustand des Moduls AS M 180

Zuerst hielten wir photographisch im Detail fest, wie die beiden verwendeten Testmodule vom Typ ANTARIS ASM 180 und ASM 185 aussahen bevor diese in den Schweinestall gebracht wurden. Die Fotos dokumentieren den optischen Ausgangszustand der beiden Module, um diesen dann mit dem optischen Zustand nach 6 Monaten zu vergleichen (siehe Abb. 1 bis Abb. 8).

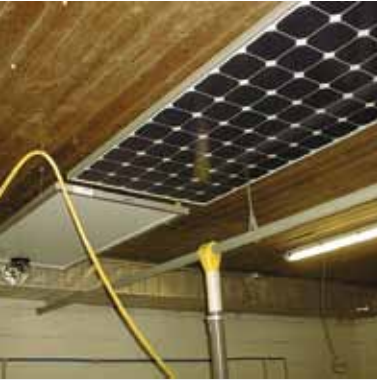
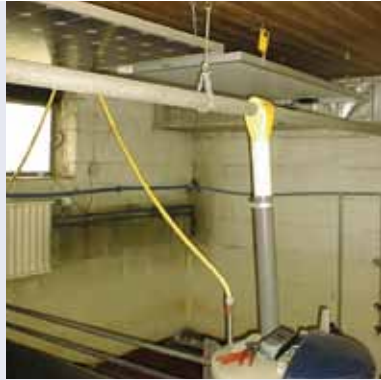
Abb. 9: Module unter der Schweinestall-Decke

unterteilten Schweinestall, wo sie unterhalb der Staldecke befestigt wurden: Ein Modul zeigte mit der Rückseite, das andere Modul mit der Vorderseite nach unten (siehe auch Abb. 9 und Abb. 10).

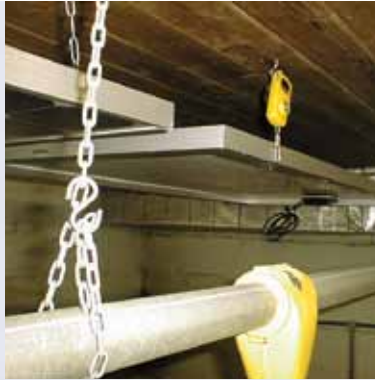
Abb. 11: GasAlert Extreme zur Messung der Ammoniak-Konzentration

Zur ständigen Überwachung der Ammoniak-Konzentration wurde ein ‚GasAlert Extreme‘ mit  $\text{NH}_3$ -Sensor ‚SR-A04‘ der Firma BW Technologies/Honeywell verwendet, der ebenfalls unterhalb der Staldecke in unmittelbarer Nähe der beiden Module angebracht wurde (siehe Abb. 11). Dieses Gerät verfügt über einen Datenlogger, damit die Messwerte über längere Zeiträume gespeichert und abgerufen werden können. Zur Verifizierung der Messwerte des GasAlert Extreme wurden in regelmäßigen Abständen Kontroll-Stichproben mit Hilfe so genannter RAE-Prüfröhrchen und einer Gasspürpumpe, Typ LP-1200 der Firma ACE Gasesstechnik, durchgeführt (siehe Abb.12).

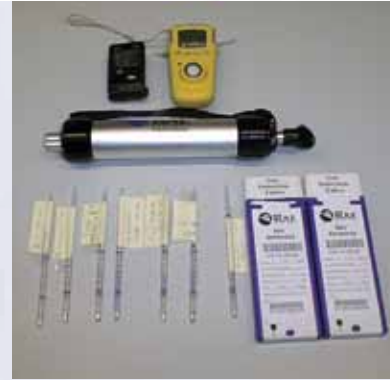
Abb. 12: Im Vordergrund: Mess-System der Fa RAE mit Prüfröhrchen und Gasspürpumpe; im Hintergrund: testo 174H und GasAlert Extreme

Luftfeuchtigkeit und Temperatur wurden durch ein testo 174H aufgezeichnet. Dieses Gerät enthielt ebenfalls einen Datenlogger (siehe Abb. 12 u. Abb. 13: das schwarze Kästchen, das auf dem rechten Modul liegt und zum Teil durch das gelbe GasAlert Extreme verdeckt wird).

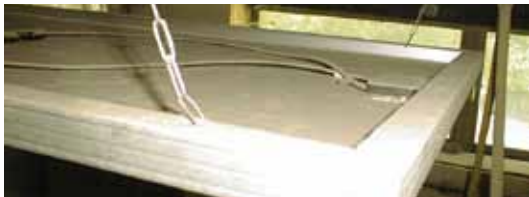
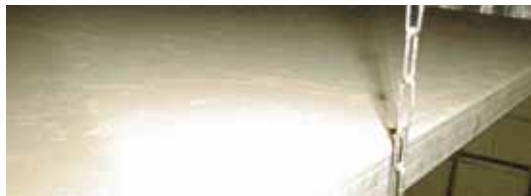
Abb. 14 und 15: Staubschicht nach ca. 4 Wochen

Etwa 4 Wochen nach Teststart wurden die beiden Datenlogger ausgelesen, eine NH<sub>3</sub>-Verifizierungsmessung mit den Mess-Röhrchen durchgeführt und einige Fotos von den Modulen unter regem Interesse der Stallbewohner aufgenommen (siehe Abb. 17). Dabei wurde festgestellt, dass sich auf den Modulen bereits eine ca. 1 mm dicken Staubschicht abgesetzt hatte (siehe Abb. 14 und Abb. 15). Die Unterseite der Module war nur leicht verschmutzt (siehe Abb. 16).

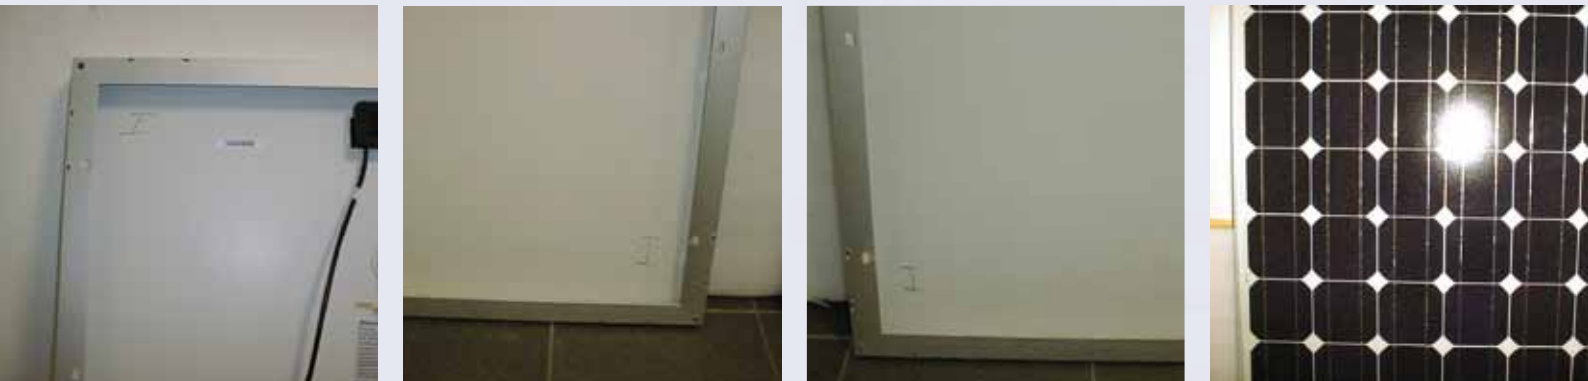
Abb. 20 bis 23: Ausgangszustand des Moduls AS M 180

Nachdem beide Module gründlich gereinigt wurden, ergab die optische Untersuchung, dass nach 6 Monaten im Schweinestall keinerlei Schäden zu erkennen waren: weder die Aluminium-Rahmen, noch die Rückseiten-Folien, Frontgläser, Anschlussdosen, Kabel, Stecker, Silikondichtungen zeigten Anzeichen von Korrosion (siehe Abb. 20 bis 27).

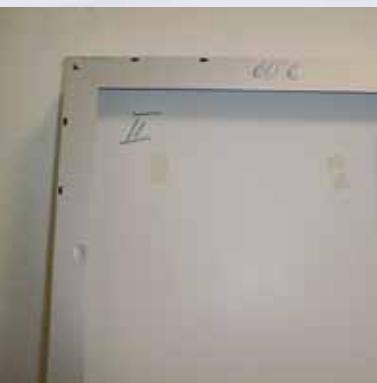
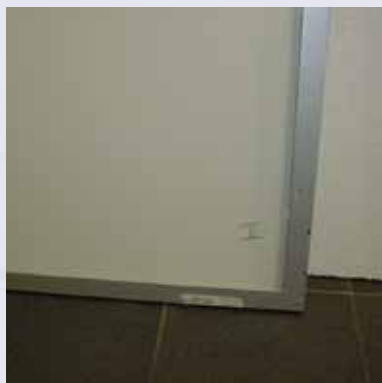
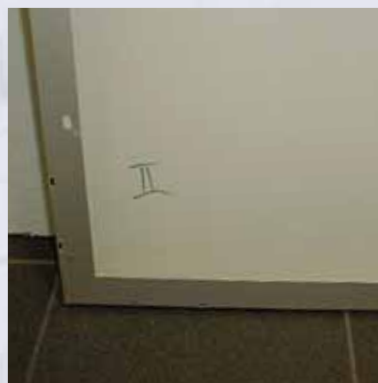
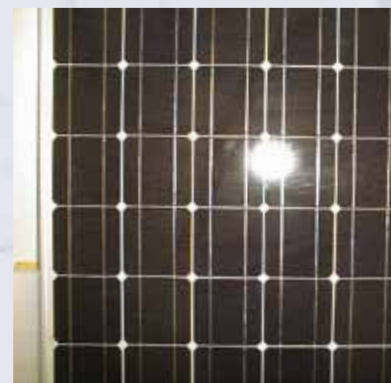
Abb. 24 bis 27: Ausgangszustand des Moduls AS M 180

Bei Abb. 24 sind sehr deutlich drei bräunliche Flecken im Bereich zwischen der grünen Ziffer ‚römisch II‘ und dem rechten Bildrand zu erkennen. Diese Flecken wurden durch Klebebänder verursacht mit denen ein A4-Notiz-Blatt, lange vor dem Start der Versuchsreihen,

an dem Modul befestigt war. Bei genauem Hinschauen sind diese drei Flecken – allerdings wesentlich heller – auch auf Abb. 5 zu erkennen. Die bereits vor längerer Zeit entfernten Klebebänder, hinterließen auf der Modulrückseite Kleberreste, die mit den Umgebungsbedingungen im Schweinestall reagiert hatten und sich bräunlich verfärbten. Dagegen zeigten alle Modul-Komponenten selbst keinerlei Veränderungen.

Interessant ist in diesem Zusammenhang der Vergleich von Abb. 5 mit Abb. 24:
